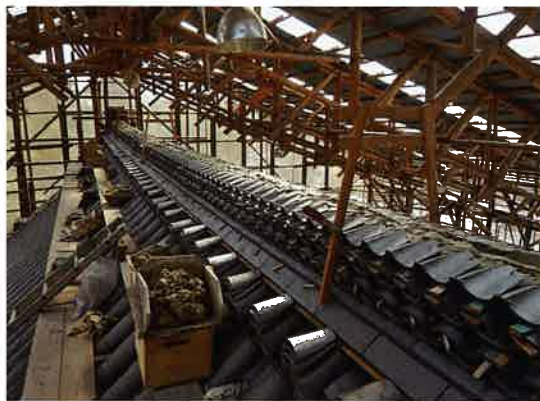
重文 仁和寺観音堂保存修理（瓦葺替）を当社が施工

歴史的伝統建造物の保存修理は一度間違った修理をすれば後世に間違ったものが残り、当初のものは伝わらなくなります。選別作業を行い再用出来る瓦は出来るだけ再用し、葺き方にもあらかじめ実測調査した記録に基づき、棟積みや箕甲の納まりなど、出来るだけ現状を変えることなく解体前に復元することが大事です。その為には、大工工事との相談、連携も必要ですし、原寸図も描けなければなりません。職人としての長年の経験と知識が必要となります。他業種との打ち合わせが出来るよう、性格的にも協調性のある、高い人間

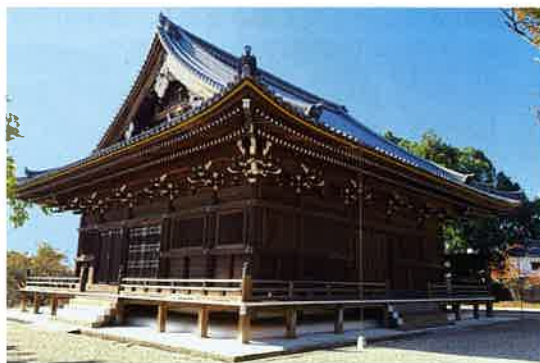
重文 仁和寺観音堂（保存修理竣工後）
